汇强重工 HQJG-100 防撞缓冲装置
高速碰撞
试验报告

汇强重工 HQJG-100 防撞缓冲装置

高速碰撞碰撞试验

报告编号:QA18XX1VFQ801

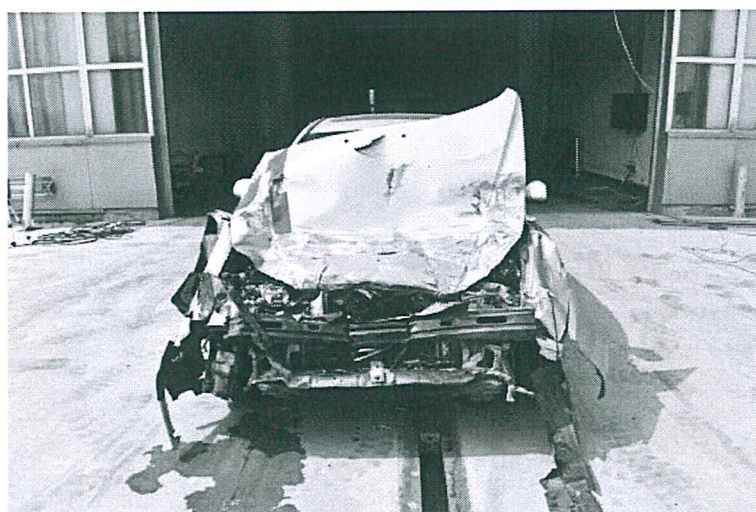
图 2 试验后车辆前面正视照片

试验后车辆前端吸能区压溃变形，乘员舱保持了较好的完整性，车门能够顺利打开，车辆尾部并未发生明显变形。

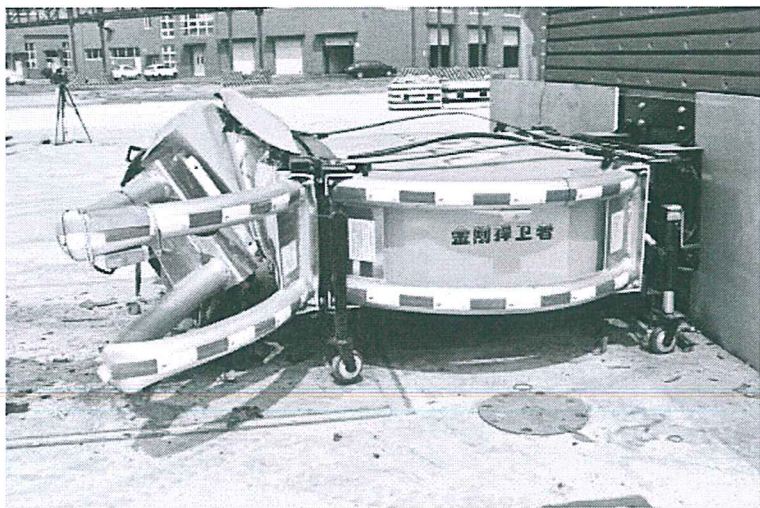
图 6 试验后车在缓冲装置正视照片

试验后车载缓冲器的前三级吸能装置基本被完全压溃，第四级吸能装置没有发生明显变形。
